İMDAT! EVDE KÜF VAR!

SEBEPLERİ – ETKİLERİ – ÇÖZÜMLERİ

Özel Sayı

Yayımcı:	Umweltbundesamt Fachgebiet II 1.3 „Innenraumhygiene“ Fachgebiet II 1.4 „Mikrobiologie“ Postfach 33 00 22 14191 Berlin Telefax: (030) 8903-2912
E-posta:	info@umweltbundesamt.de
İnternet:	www.umweltbundesamt.de
Redaksiyon:	Dr. Heinz-Jörn Moriske Dr. Regine Szewzyk Volkhard Möcker
Çeviri:	Nalan Arkat
Editör:	Gülcan Nitsch
Düzenleme:	Initiative für Werbung + Gestaltung (IWG/Krefeld)
Hazırlayan:	Informationszentrum Umwelt
Resim Hakları:	© ALK-SCHERAX Arzneimittel GmbH Hamburg, S. 5 rechts © enius AG Nürnberg, www.enius.de, Titelhintergrund, S. 3, S. 5 links, S. 7, S. 8, S. 11, S. 13 © Ralf Tophoven, Tönisvorst, S. 2, S. 14 © UBA Bildarchiv, Titel, S. 4, S. 9
Basım Tarihi:	Eylül 2008
Baskı:	20.000 adet
Broşür Siparişi	
Adres:	Umweltbundesamt c/o GVP Postfach 30 03 61 53183 Bonn
Servis Telefonu:	(01888) 3053355
Servis Faksı:	(01888) 3053356
E-posta:	uba@broschuerenversand.de
İnternet:	www.umweltbundesamt.de

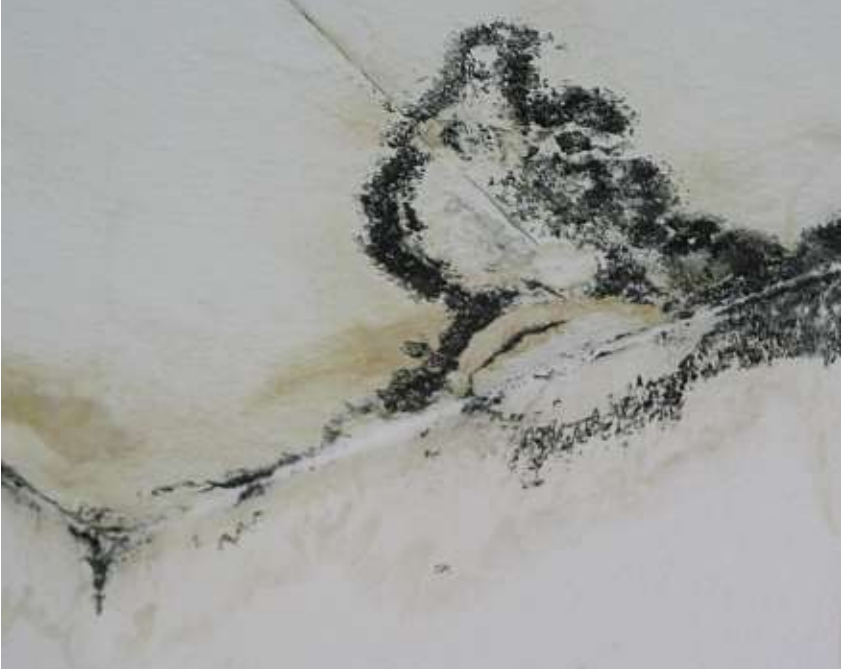
Küf mantarından oluşan lekeler örnek

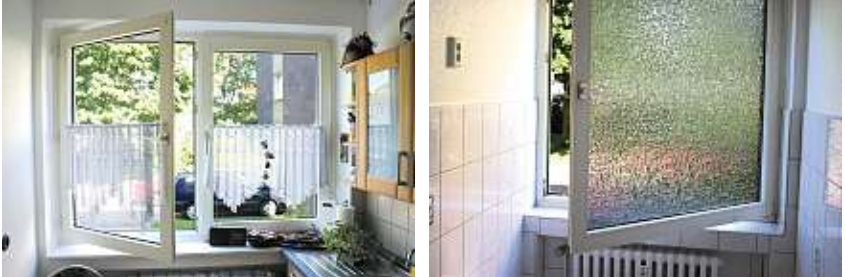
Pencereyi kısa süreli tam açarak hava değişiminin sağlanması

- Odadaki nemin azaltılması için günde bir kaç kez, kısa süreli (5 ila 10 dakika) pencereleri tamamen açık içerisinde havası deđiştirilmelidir. Üstten devrilerek aralık bırakılan pencerelerle yapılacak havalandırma, yeterince hava deđişimi sağlamadığı için tavsiye edilmez.
